RAPPORT D'ANALYSE PHYTOSANITAIRE et STABILITE d'un platane situé rue Adolphe Vandenschrieck 77 à Jette

Nos références : TER_21114

Gestionnaire	Commune de Jette	Numéro du site [ID]	Rue Adolphe Vandenschriek 77 à 1090 Jette (BE)	Consultant	V. Zintzen
Commande	TER_21114		[BE1090_Vandenschriek77]	Date terrain	2021-07-20
Typologie du site				Période phéno.	En feuilles
Type de diagnostic	Diagnostic complet d'un arbre particulier : Tomographie - tronc (<2,2m), Résistographie - collet

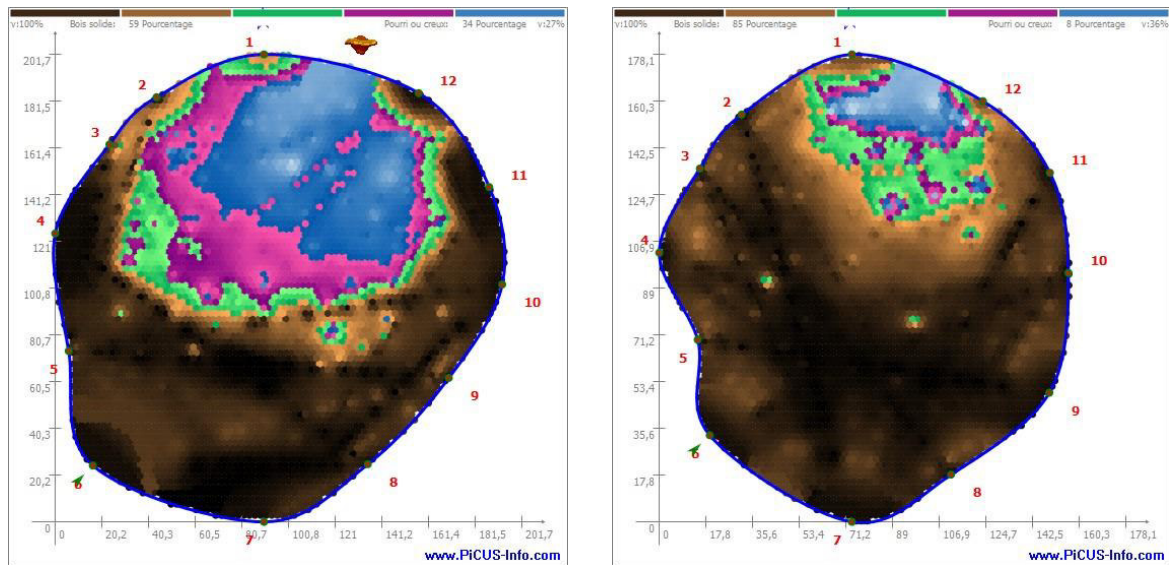
Figure 2. Résultats des tomographies à ondes sonores PICUS3 sur le platane de la rue Vandenschrieck à Jette. A gauche, la mesure faite à 20cm de hauteur et à droite la mesure faite à 60cm de hauteur.

Une cavité interne excentrée, quasi-ouverte est détectée. La quantité de bois résiduel entre la sonde 1 et 12 (là où sont présentes les fructifications du ganoderme) est très faible. Le volume de bois sain estimé est de 59% à 20cm de hauteur et 85% à 60cm. La quasi-ouverture affiche un angle inférieur à 120° par rapport au 360° de l'ensemble du tronc.

Deux tests au résistographe à 20cm de hauteur confirment les résultats de la tomographie du point de vue de l'épaisseur des parois résiduelles :

- Au niveau de la sonde 2, il reste 9cm de bois sain, suivi par 20cm de bois dégradé.
- Au niveau de la sonde 11, il reste au minimum 30cm de bois sain.

La cavité quasi-ouverte détectée lors de la tomographie induit une potentielle diminution théorique de la capacité de l'arbre à maintenir son intégrité face à des facteurs violents. Cependant, la quantité de bois sain est encore largement acceptable et supérieure aux seuils de sécurité communément acceptés (30% de bois résiduel, cfr Mattheck). Il faut cependant noter que les champignons de type ganoderme sont régulièrement présentés comme des agents pathogènes secondaire en association avec d'autres champignons. Leur action au niveau du système racinaire semble être variable en fonction de la souche de champignon et de son interaction avec l'hôte. Vu la situation de l'arbre et les incertitudes face au projet d'aménagement, nous conseillons de procéder à un test de traction afin de détecter si la stabilité de l'arbre est compromise. Si l'objectif du gestionnaire passe par une préservation de cet arbre, cette étape serait indispensable afin de s'assurer qu'un basculement n'est pas possible lors d'évènements climatiques violents.

Dans la mesure où l'arbre serait préservé et estimé stable après un test de traction, le suivi régulier de l'évolution de l'arbre sera également préconisé. Dans ce cadre, une tomographie devrait à nouveau être programmée dans trois ans.

Au vu de la situation générale de l'arbre, de la présence du ganoderme et des résultats de la tomographie, nous conseillons de procéder à un test de traction afin de s'assurer de l'ancrage de l'arbre. Cette analyse permettra de mettre en évidence si le système racinaire de l'arbre n'a pas été endommagé par d'autres champignons au point de compromettre sa stabilité. Cette analyse complémentaire devrait être programmée au plus vite. Si ce test donne des résultats concluants, l'arbre pourrait être maintenu en s'assurant qu'un suivi régulier est organisé afin de suivre l'évolution de son état sanitaire.
