デュオこうべ山の手地下街防災推進計画（第2回変更）

2021年2月12日

神戸地下街株式会社

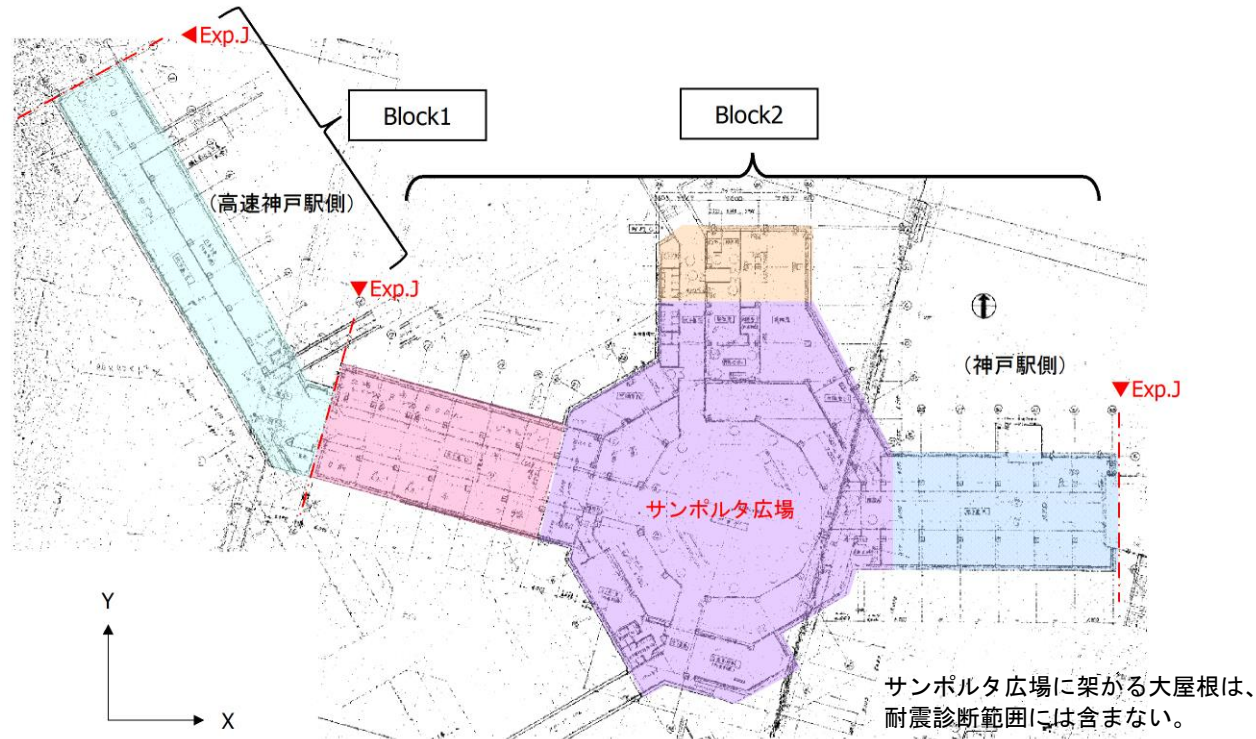
- ・デュオこうべ山の手 (6,133m²) について地下街躯体の劣化度を調査し、調査結果に基づき耐震診断を行った。
(実施期間：2015年9月3日～2016年2月29日)
- ・デュオこうべ山の手は、エクспанションジョイントで構造が分離されており、高速神戸駅側 (Block1)、神戸駅側 (Block2) の2エリアに分けて耐震診断を実施した。(下図参照)

Block1 (高速神戸駅側)	Block2 (神戸駅側)
<ul style="list-style-type: none"> ・ 通路状の構造物 ・ 断面方向に耐震壁がなく、一般的な地下鉄と同様の構造形式 	<ul style="list-style-type: none"> ・ サンポルタ広場を中心に面的広がりを持つ構造物 ・ 外壁が耐震壁要素として機能

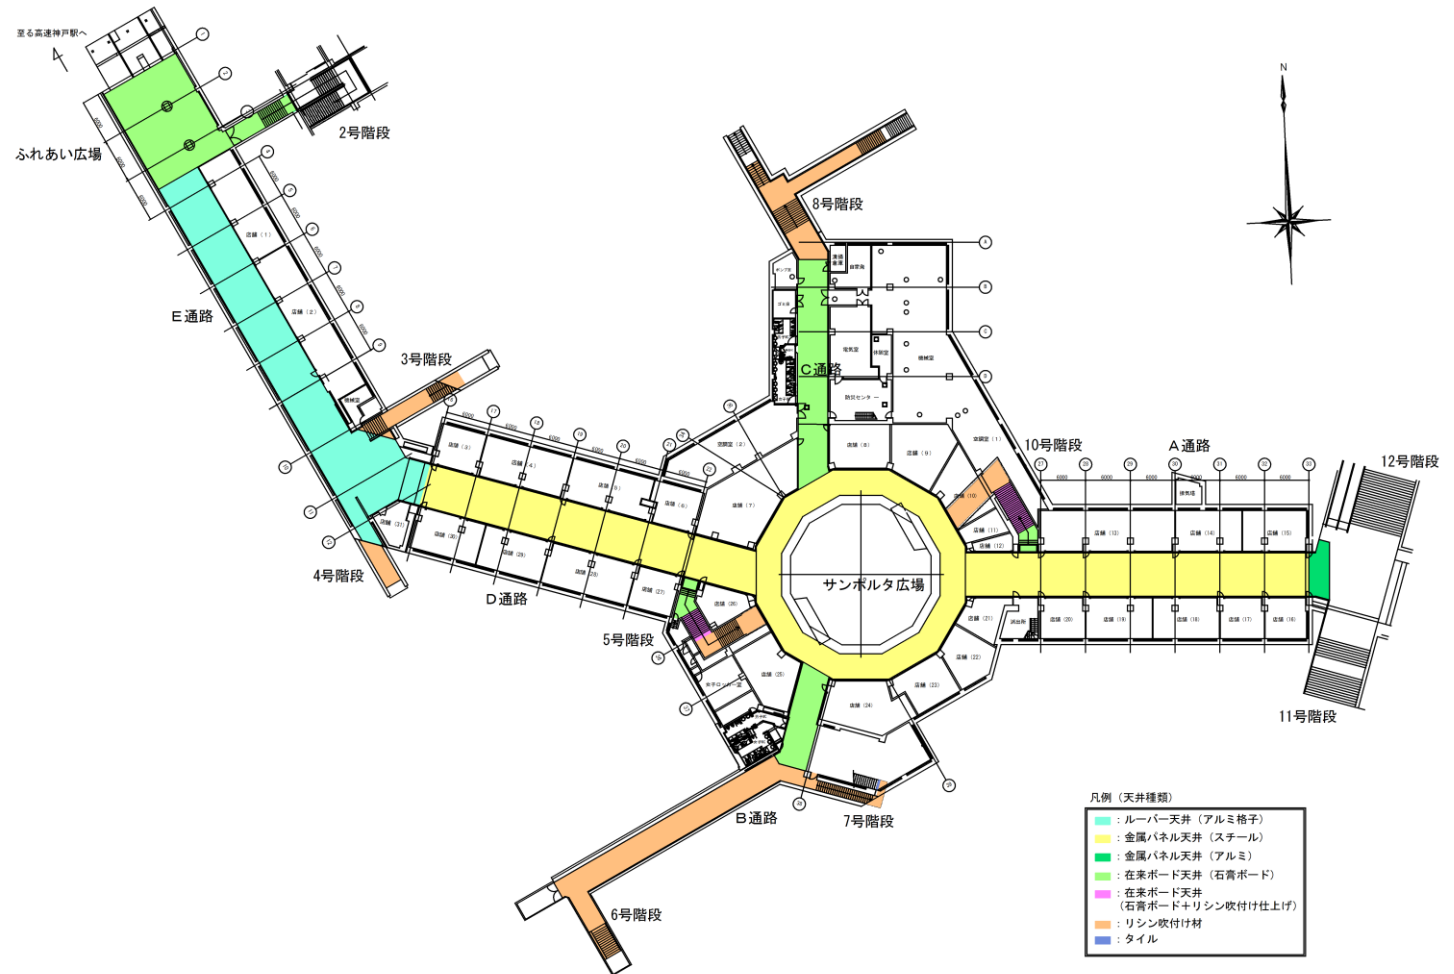
・平成28年1月27日から2月23日まで公共通路及び地上出入口通路の点検を実施した。

1) 外観点検：調査対象区域の天井面に設置されている設備機器などに対して取付け状況等を目視で観察した。

EXP. J では、カバーからの直接の漏水跡は認められなかったが、導水パイプが設置されており、躯体境から漏水が著しいことを確認した。

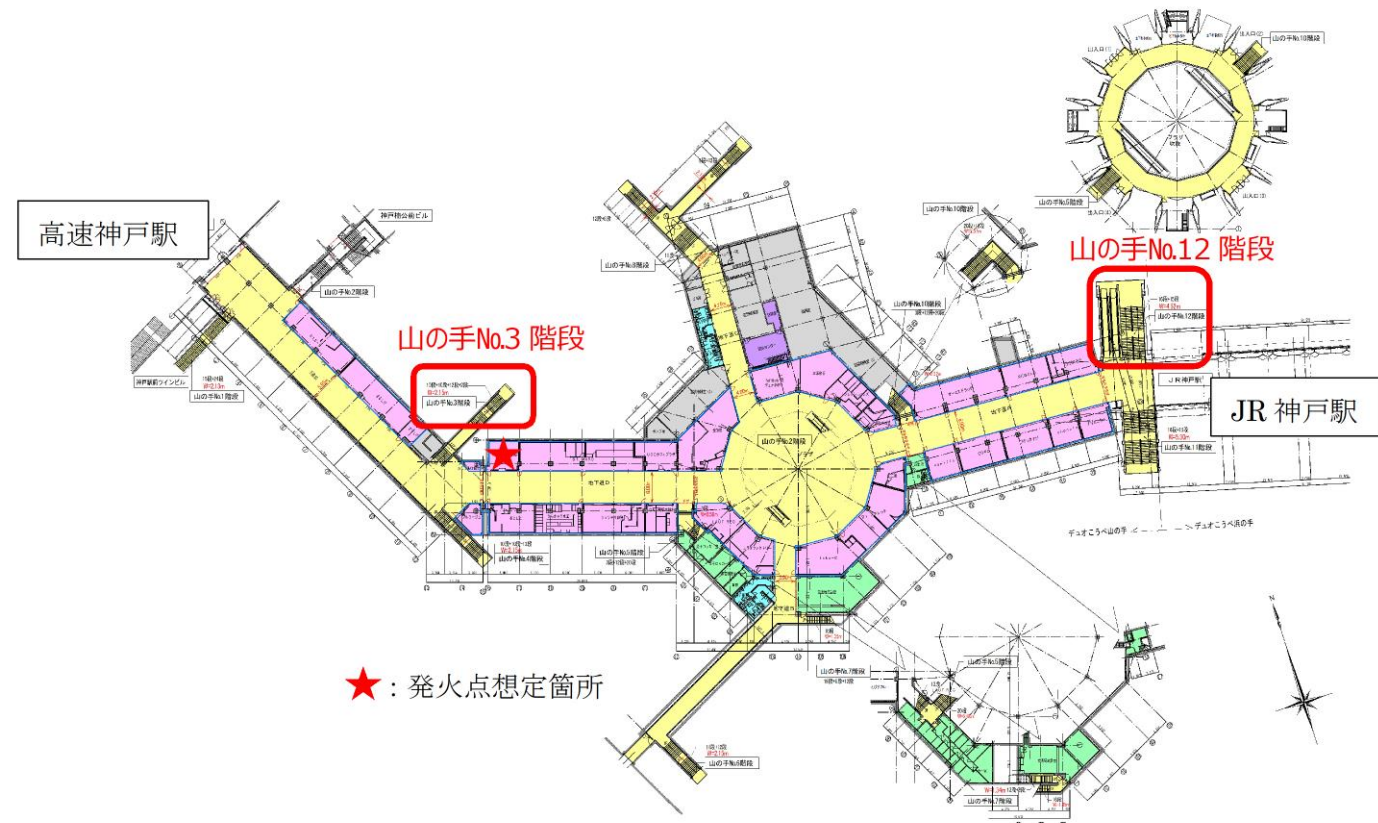
なお、鉄道側から流出してくる避難者は「ガイドライン」の1列車3000人の1/2の1500人の設定人数を元に、上下線の2列車と設定人数から駅からの流入人数は3000人とした。また、避難口は鉄道側に2か所、地下街に1か所の合計3か所となり、それより駅からの流入人数と避難口の個所数を割った人数から地下街へ流出してくる人数は「1000人」を想定とした。発火店は（シナリオ1）と同様。

総避難人数	避難階段数	避難階段幅員 合計	避難完了時間 (階段ごと)	最大滞留人数 (階段ごと)
case1	1690人	10	28.95m	3分41秒	378人
case2	1690人	8	22.28m	3分41秒	378人
case3	2690人	10	28.95m	5分59秒	527人

【case1】の条件に駅施設から1000人の流入者と避難者が合流することが想定される場合、すべての避難者の避難完了時間が最大で5分59秒という評価となった。ガイドラインに記載されている8分以内で避難完了できることを確認した。

なお、階避難の検討結果では、高速神戸駅側からの旅客流入が多くNGの結果となった。近傍の階段に避難者の振分けを検討したが、旅客の影響が大き過ぎるため許容避難時間範囲内にはならなかった。滞留面積の評価は問題ない。

・避難検討結果は、全てのケースで避難完了時間評価はガイドラインで記載されている8分以内に避難できる結果となったが、居室避難と階避難時間については許容時間より長くなっている。その結果から、ボトルネックとなるNo.6、7階段や駅施設からの旅客流入により滞留要素のあるNo.1、No.3階段などの箇所は、避難時に厳しい条件となることを理解して避難訓練などを実施していくという、計算結果を参考にした避難計画をたてて、実際に避難する際に避難者が過度に滞留しないように誘導することを考える必要がある。
