RAPPORT D'ANALYSE PHYTOSANITAIRE et STABILITE d'un platane situé rue Adolphe Vandenschrieck 77 à Jette

Nos références : TER_21114

Gestionnaire	Commune de Jette	Numéro du site [ID]	Rue Adolphe Vandenschriek 77 à 1090 Jette (BE)	Consultant	V. Zintzen
Commande	TER_21114		[BE1090_Vandenschriek77]	Date terrain	2021-07-20
Typologie du site				Période phéno.	En feuilles
Type de diagnostic	Diagnostic complet d'un arbre particulier : Tomographie - tronc (<2,2m), Résistographie - collet

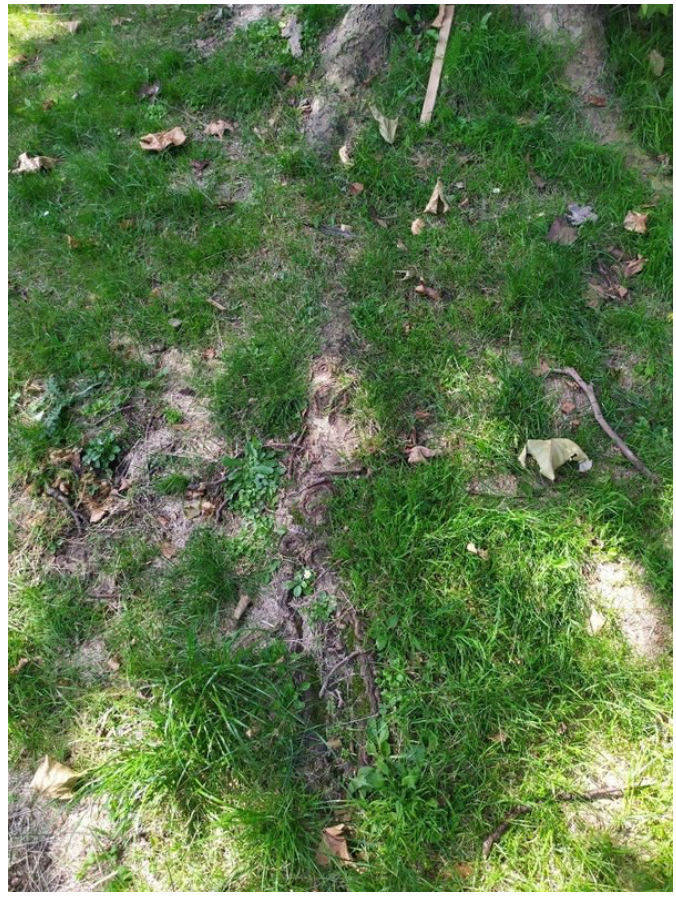
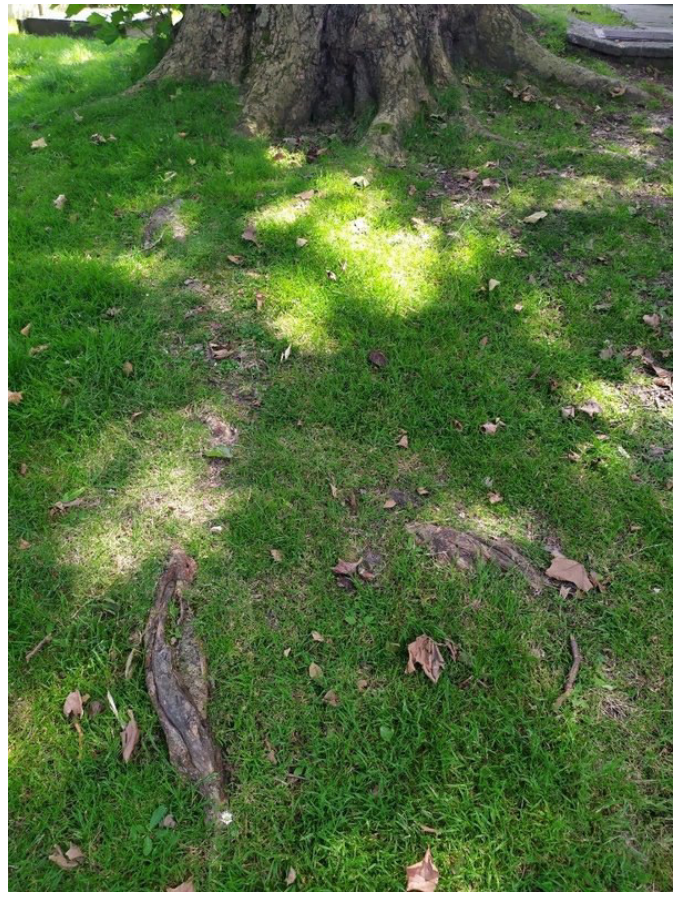
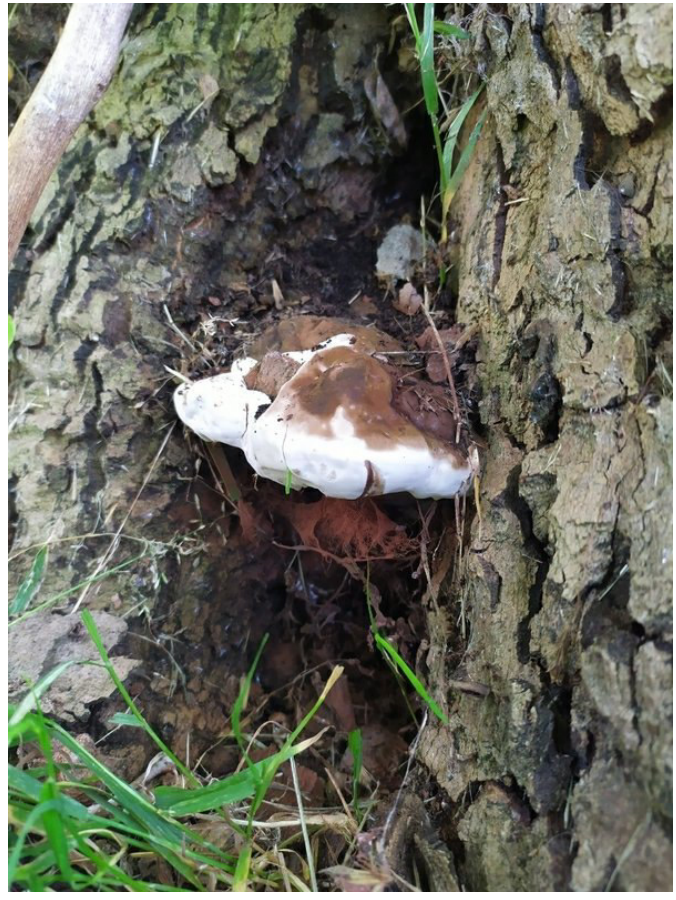
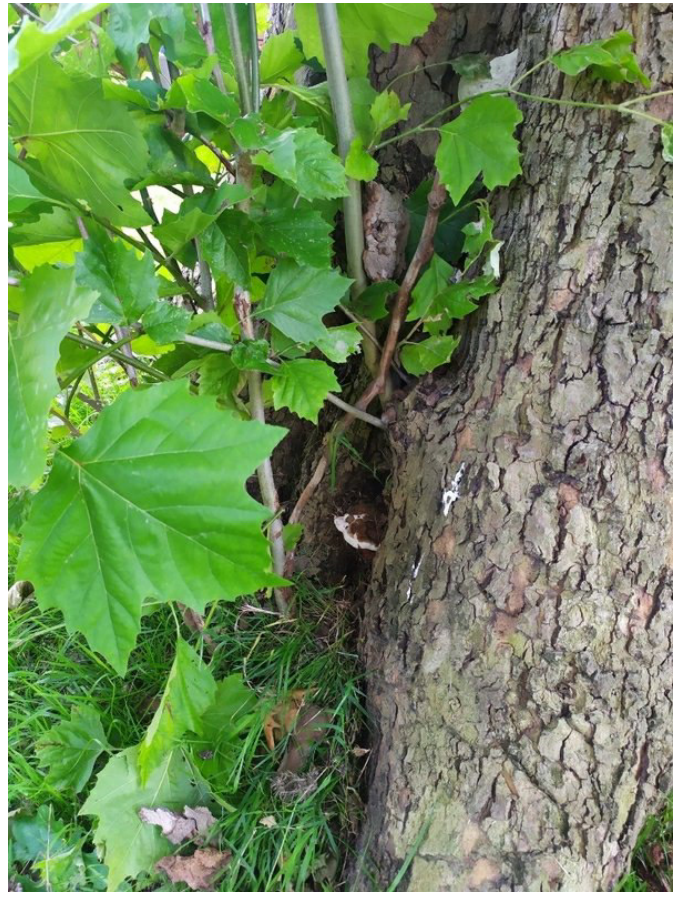
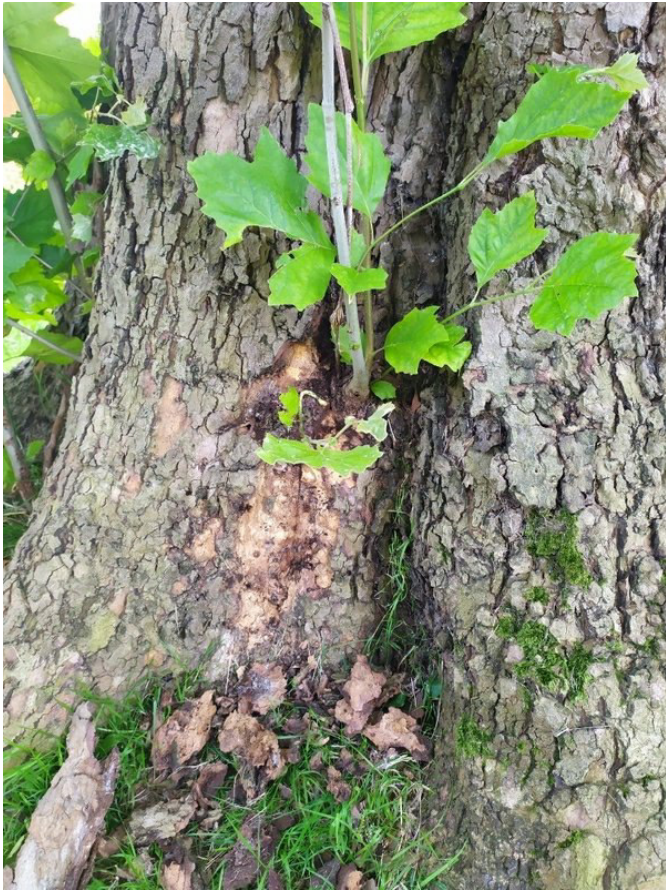
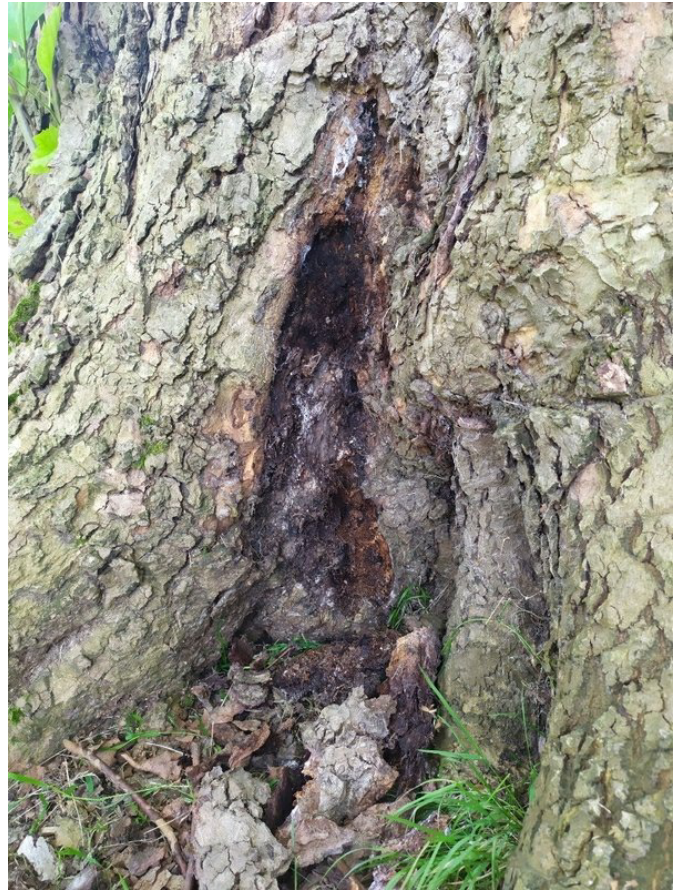
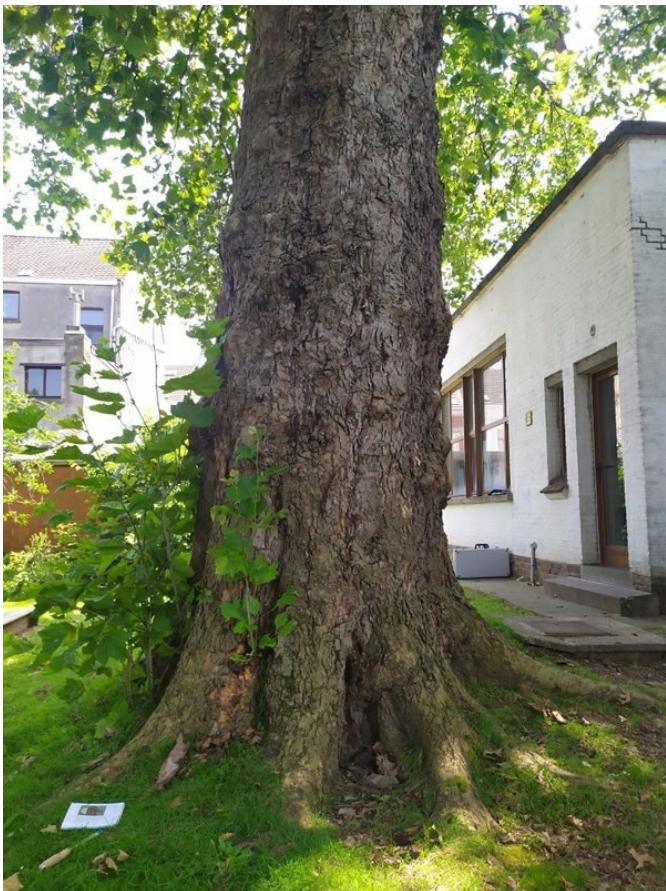
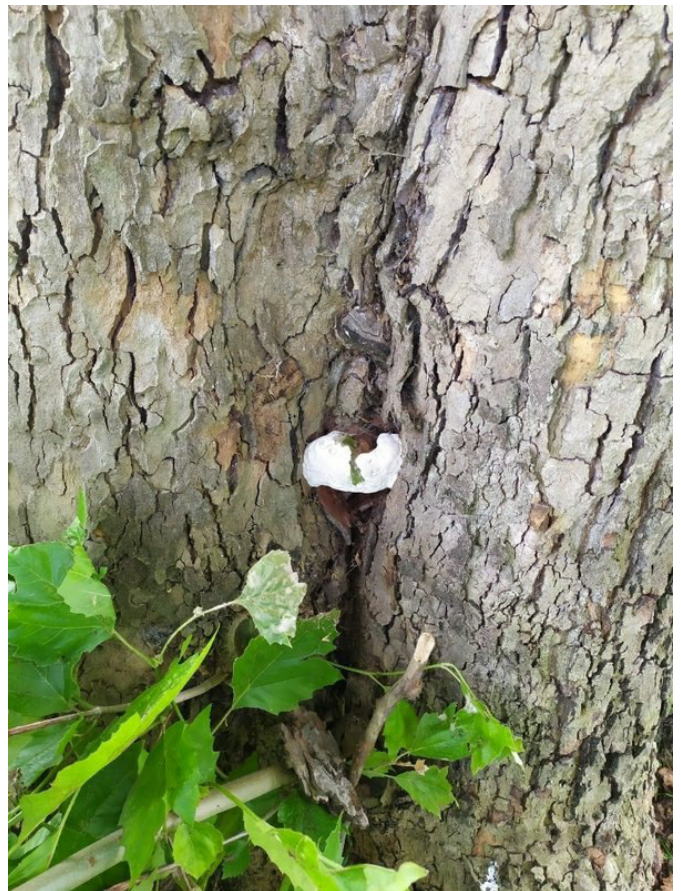
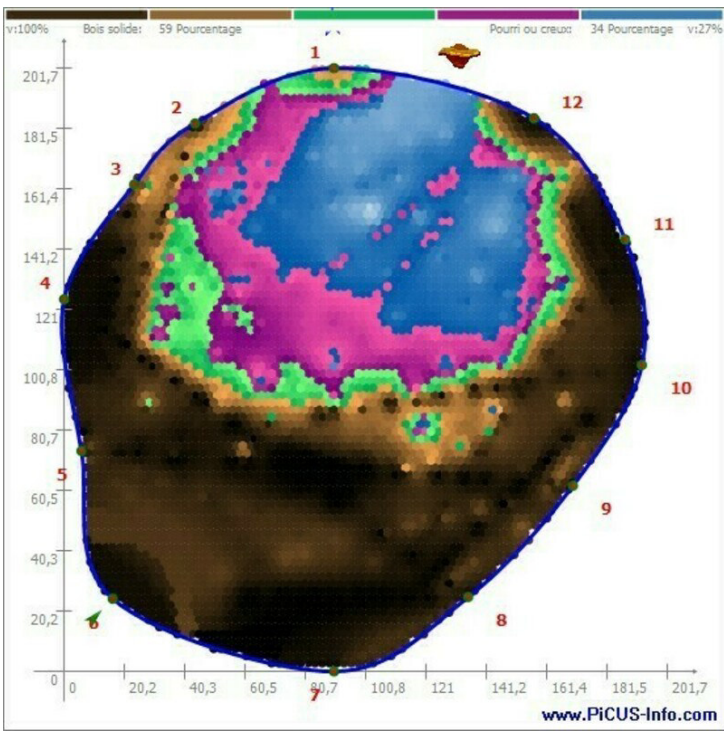
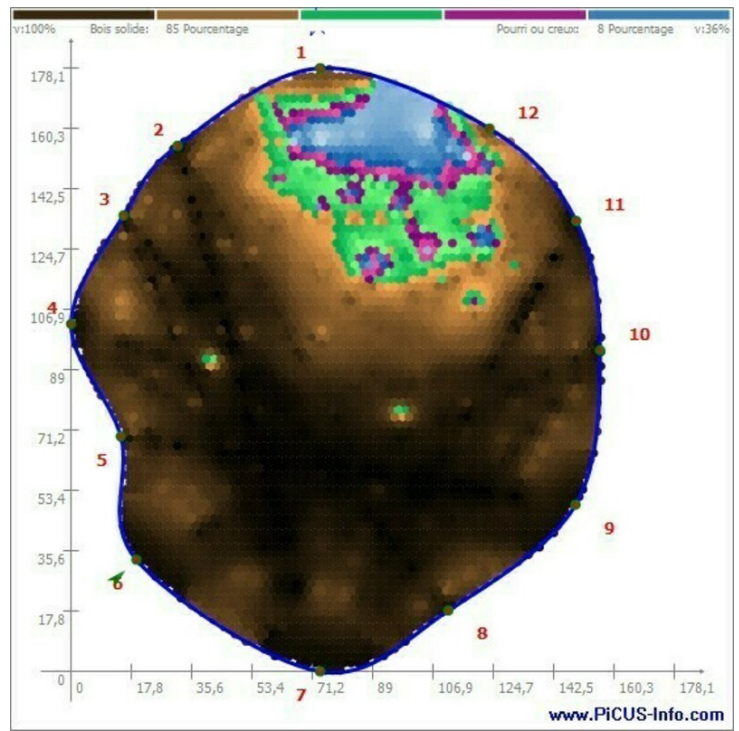
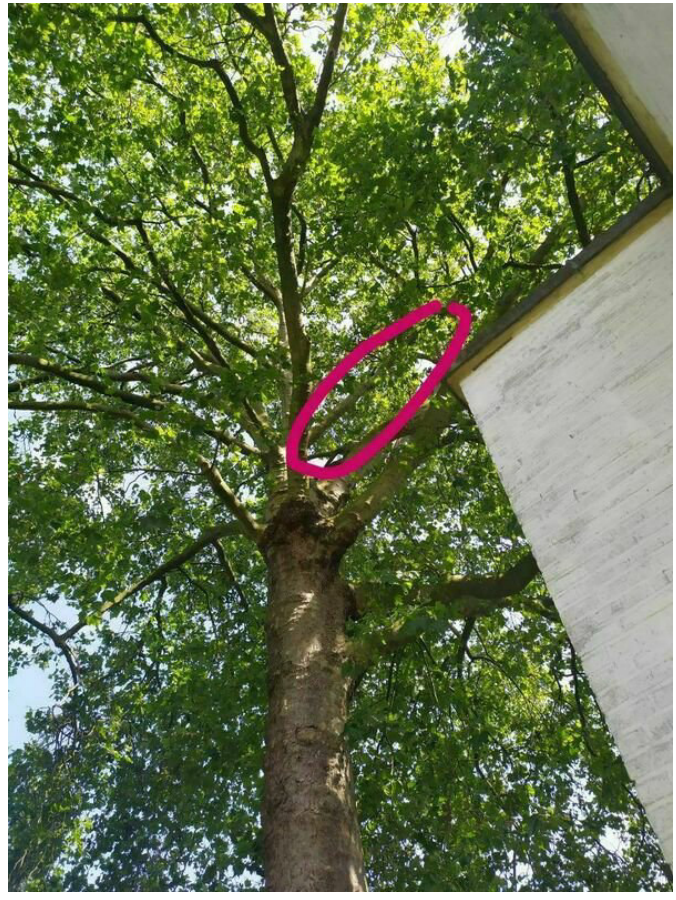
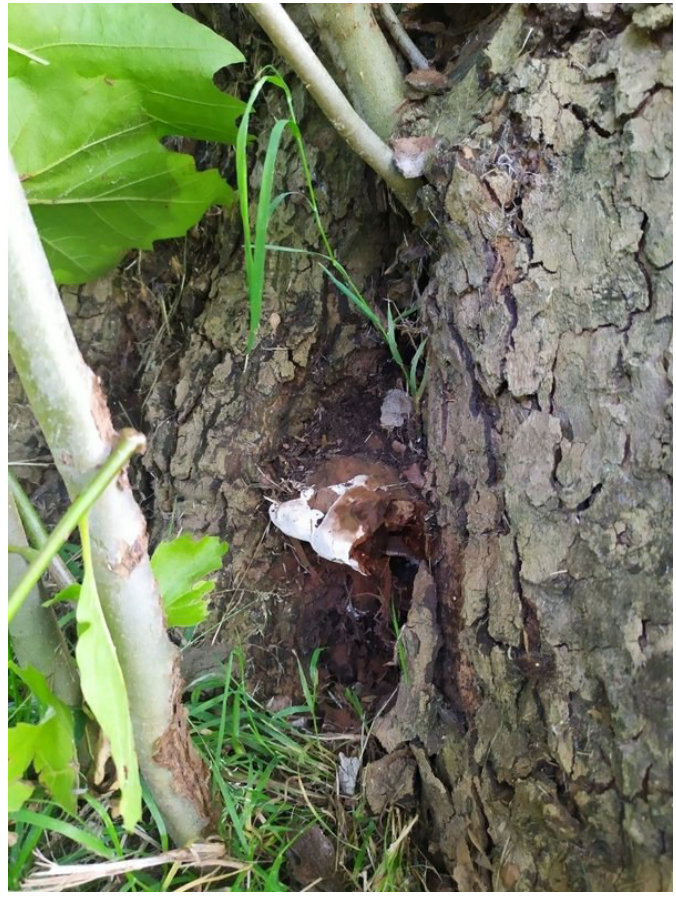
Photos du diagnostic

Certaines racines ligneuses ont été détériorées superficiellement par l'utilisation d'engins pour l'entretien des pelouses du site. Aucune autre dégradation n'est visible.

Au vu des résultats de la tomographie et des résistographes (voir ci-dessous), le collet et la base du tronc obtiennent une note 3 (faiblement dégradé) malgré la présence d'un champignon lignivore (*Ganoderma adspersum*) dont trois fructifications superposées sont visibles. Plusieurs zones d'écorce nécrotiques sont également visibles au niveau du collet et de la base du tronc, probable résultat de l'action du ganoderme. Des rejets sont présents au niveau des fructifications. Du bois de compensation est visible sur une hauteur de 4-5m à partir de la base de l'arbre. L'arbre a également produit une

La charpente de cet arbre ne présente pas de défaut mécanique significatif, si ce n'est la présence d'une seule branche morte de dimension suffisante pour présenter un risque non-négligeable. De l'oïdium est également présent sur le feuillage mais en quantité acceptable pour cette essence.

État			Valeur		
Etat sanitaire	0,5	Espérance de maintien	Attente d'analyse complémentaire	Agrément Bxl (VUB : 2020 - 6,14)	€39,128.57
Recommandation					
Analyse complémentaire ou Suivi	Test de traction	Intervention	Bois mort à risque	Agrément RW (Index SPW: (-)	-
Délai	A réaliser le plus tôt possible			Flux CO2 (T/an)	0.17
Commentaire					
Les résultats des tomographies indiquent la présence d'une cavité quasi-ouverte. Au vu de ce résultat, de la présence du ganoderme et de la possibilité de la présence d'un champignon lignivore primaire au niveau racinaire, nous conseillons de procéder à un test de traction					
				Biodiversité	à venir
