Reseña Vértice Geodésico

Número.....: 75893
Nombre.....: Cerrajón
Municipios: Piedrabuena
Provincias: Ciudad Real
Fecha de Construcción.....: 23 de julio de 1990
Pilar sin centrado forzado...: 1,20 m de alto, 0,30 m de diámetro.
Último cuerpo.....: 1,50 m de alto, 1,00 m de ancho.
Total cuerpos.....: 1 de 1,50 m de alto.

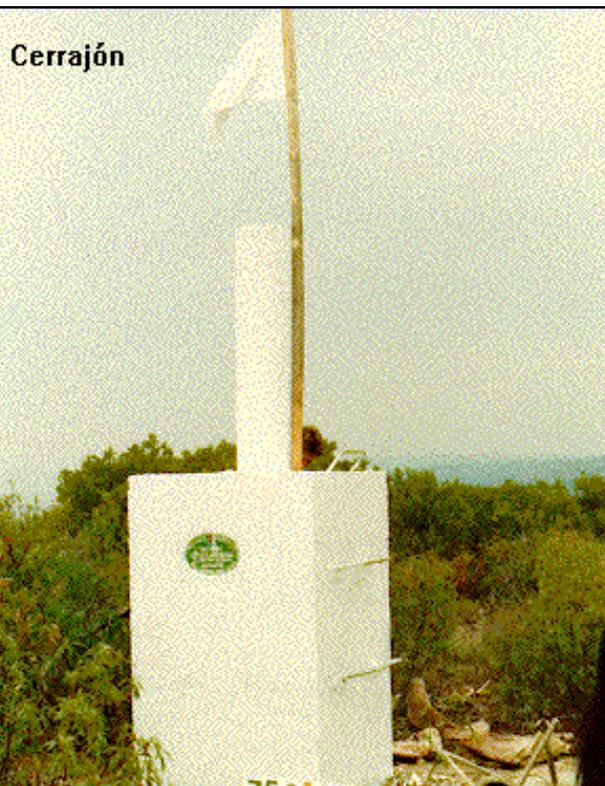
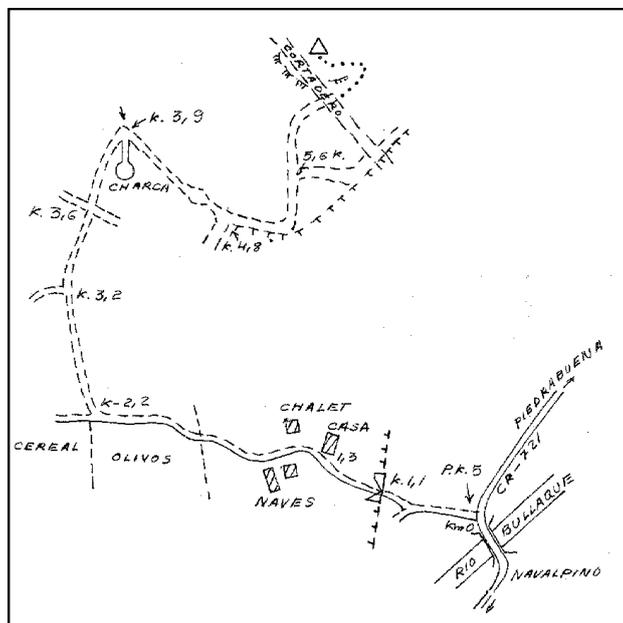
Situado en la Cuerda de las Doradas, a unos 400 m. al N. del cerro del Cerrajón y en la finca "El Cerrajón", a unos 4,5 Km. al N.O. de Piedrabuena. El terreno es de piedra suelta y tierra con monte bajo de jara.

Despejado
